INVESTIGASI DAN MITIGASI STRUKTUR BANGUNAN SEKOLAH AKIBAT GEMPA BUMI CIANJUR

Anang Kristianto*, Daud R Wiyono, Deni Setiawan, Andrias Suhendra, Yosafat Aji
Pranata

Jurusan Teknik Sipil, Universitas Kristen Maranatha, Bandung
*anang.kristianto@gmail.com

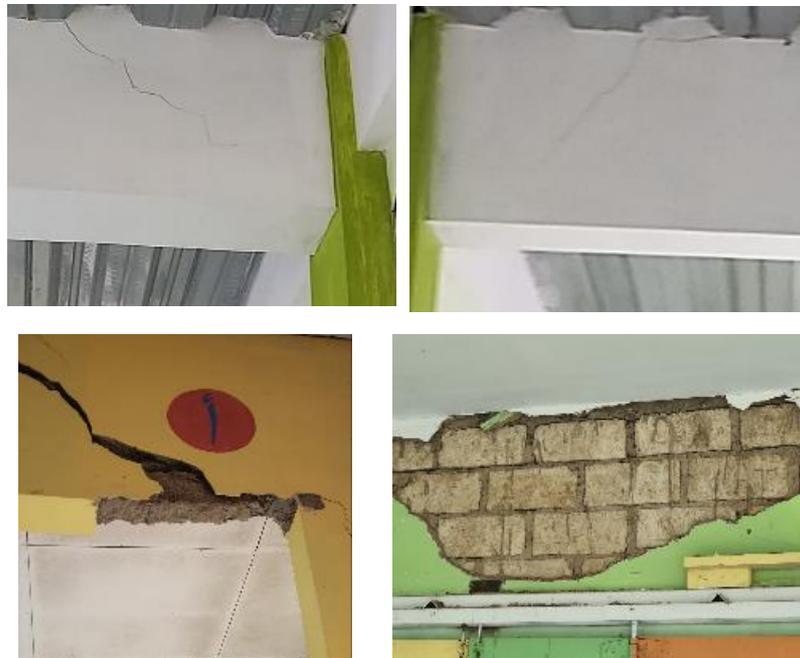
Gambar 2. Kegagalan geser pada elemen balok pada gedung SMP Garnesia dan SMP Plus Assyuthiyah

| Sekolah | Kondisi secara visual | | | | |
|---|---|--|---|---|---|
| SMP Plus Assyuthiyah | Tidak ada masalah | Retak geser, retak lentur di tengah bentang, potensi terjadi lendutan berlebih | Tidak ada masalah | Retak, plesteran dan acian terkelupas | Perlu perbaikan |

| Sekolah | Kondisi secara visual | | | | |
|---|---|--|---|---|--|
| SMP Garnesia | Tidak ada masalah | Retak pada daerah tumpuan dan lapangan, penurunan pada pelat lantai dasar | | Dinding bata mengalami keretakan | |

Untuk elemen balok, perbaikan dapat dilakukan sesuai dengan kondisi visual yang terlihat dan prediksi kegagalan yang dapat terjadi. Pada kolom dengan retak miring pada daerah tumpuan diprediksi mengalami kegagalan geser karena kurangnya tulangan geser atau rendahnya mutu beton yang digunakan. Kerusakan seperti ini harus segera diperbaiki atau bahkan segera dibongkar apabila memang tidak memungkinkan untuk perbaikan. Perbaikan dapat dilakukan dengan memberikan penguatan FRP pada kedua ujung kolom dalam bentuk U (Gambar 7) sehingga kegagalan geser dapat dihindari. Untuk retak vertikal pada tengah bentang balok dapat diperbaiki dengan menggunakan FRP yang dipasang sepanjang tepi bawah balok agar membantu balok menerima tegangan tarik akibat beban lentur yang

bekerja. Hal lain yang dapat dilakukan adalah memberikan kolom baja tambahan pada tengah bentang balok. Hal ini dapat dilakukan apabila kehadiran kolom tambahan ini tidak terlalu mengganggu aktivitas di ruangan tersebut.

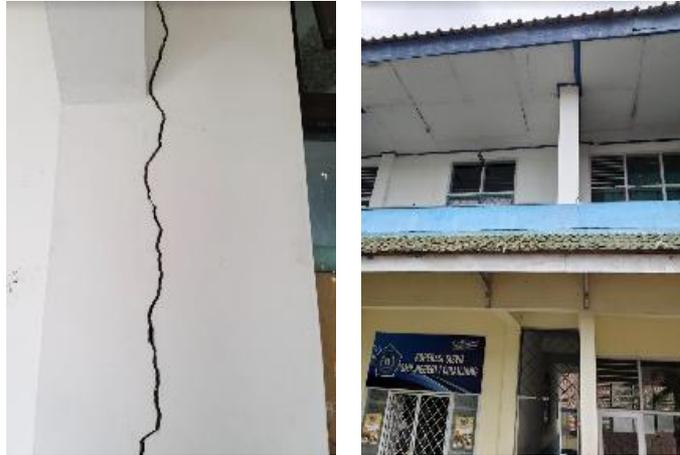
Gambar 3. Kegagalan retak elemen kolom pada gedung SMPN 1 Cianjur

| Sekolah | Kondisi secara visual | | | | |
|---|---|--|---|---|--|
| SMPN 1 Cianjur | Tidak ada masalah | Tidak ada masalah | | Retak berat dan ringan, plesteran tidak bagus, mengelupas | |
