IMPLEMENTASI HASIL PENELITIAN PADA KEGIATAN INVESTIGASI KERUSAKAN BANGUNAN SD NEGERI PASIRIPIS LEMBANG, KABUPATEN BANDUNG BARAT

Program Magister Teknik Sipil, Universitas Kristen Maranatha

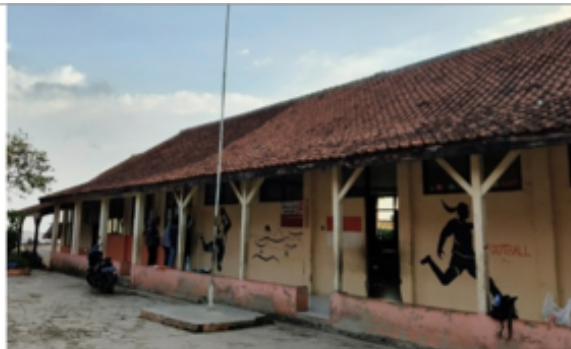
a. Gedung sekolah 1.

Pada tahap awal ini dilakukan koordinasi awal dengan petugas lapangan di lokasi SD Negeri Pasiripis agar kegiatan dapat berjalan sesuai arahan dan dengan efektif untuk survei lapangan, baik pengukuran pada setiap bangunan yang akan direnovasi maupun pengumpulan data kondisi bangunan. Pada tahap survei ini, diperoleh data, yaitu sekolah terdiri dari 4 bangunan dengan luas, yaitu perpustakaan dengan luas 41,07 m², gedung sekolah 1 dengan luas 59,81 m², gedung sekolah 2 dengan luas 215,34 m², dan gedung sekolah 3 dengan luas 200,18 m². Total luas bangunan adalah 1470 m². Gambar 3.a memperlihatkan gedung sekolah utama (gedung 1), sedangkan Gambar 3.b menampilkan kegiatan identifikasi oleh tim pengabdian kepada masyarakat.

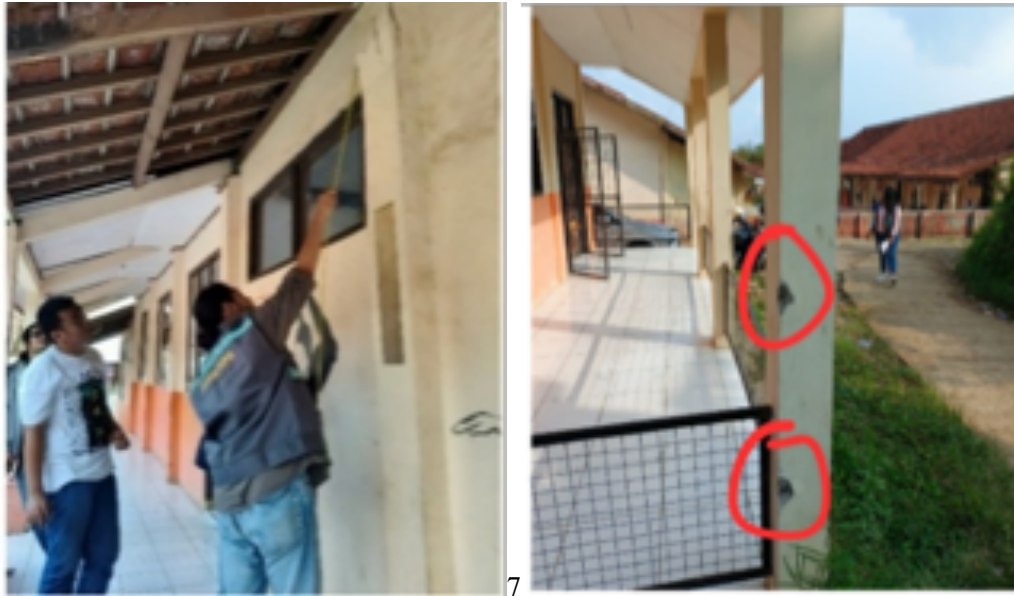
Gambar 4. Identifikasi kerusakan komponen struktural.

Gambar 4 memperlihatkan proses identifikasi kerusakan komponen struktural bangunan gedung eksisting. Tujuan utama dari kegiatan identifikasi berbagai kerusakan yang ada pada bangunan di antaranya retaknya dinding di beberapa titik bangunan, keroposnya beton pada kusen pintu, informasi kondisi kolom-kolom bangunan yang sudah terkikis, informasi kondisi pengecoran pada tulangan balok yang tidak sesuai standar, kaca pada jendela yang sudah pecah, plafon yang sudah tidak layak. Hasil dari survei ini kemudian menjadi dasar dalam penyusunan rencana perbaikan, pembuatan desain teknis, analisis struktur dan perhitungan rencana anggaran biaya pada tahap selanjutnya.
